姚安交通商业中心-润德佳荷项目

水土保持监测总结报告

建设单位：姚安润德房地产开发有限公司

编制单位：云南甲林环境科技有限公司

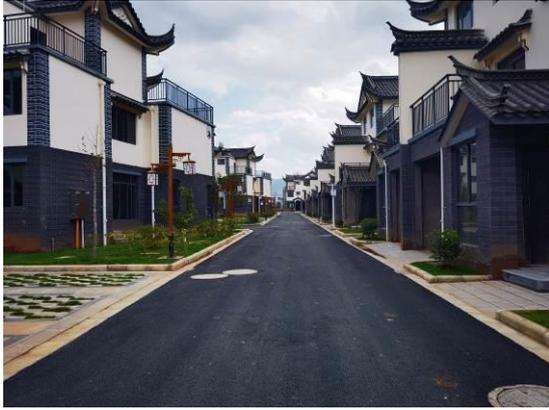
建构筑物区（2022年3月）

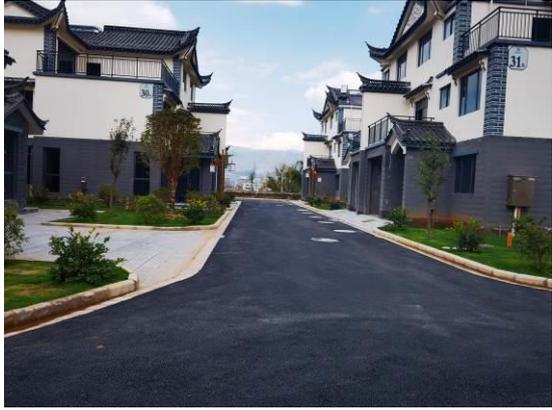
建构筑物区（2022年3月）

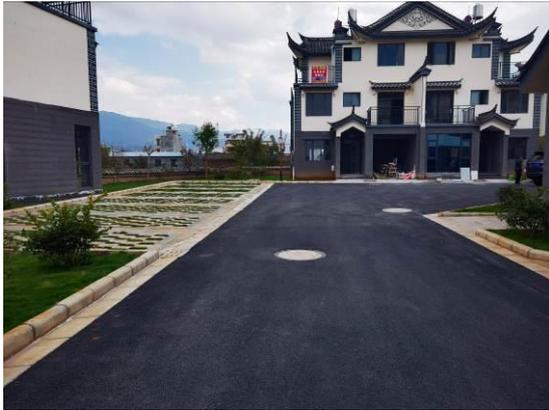
道路硬化区（2022年3月）

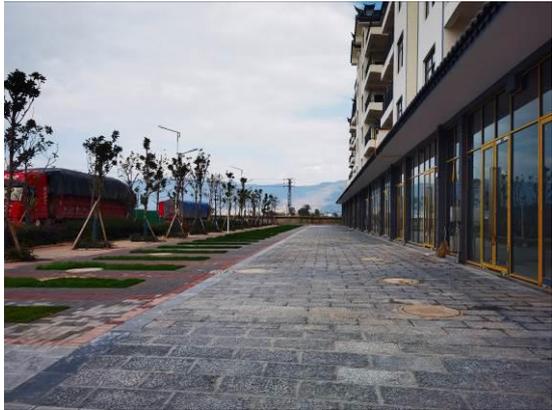
道路硬化区（2022年3月）

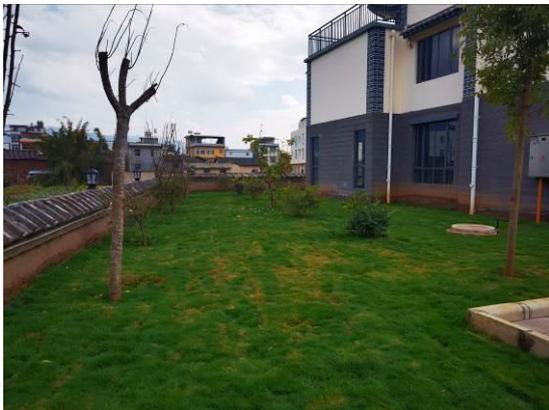
绿化工程区（2022年3月）

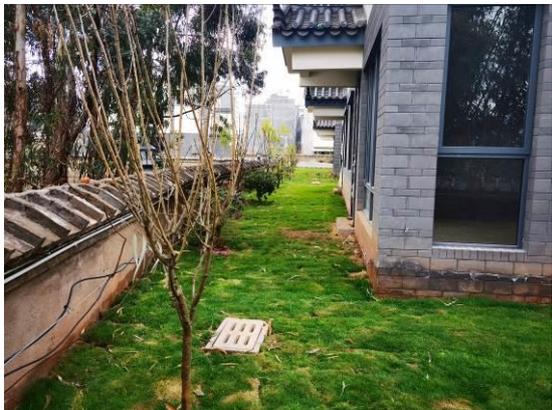
绿化工程区（2022年3月）

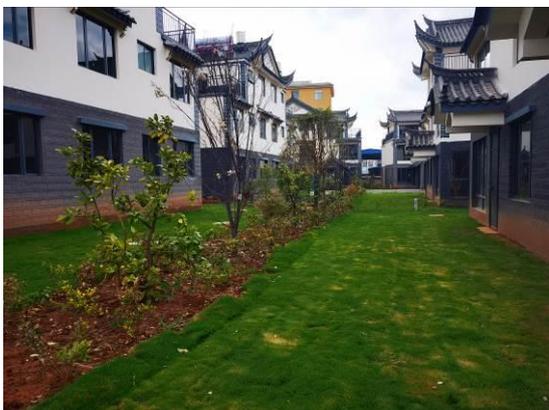
绿化工程区（2022年3月）

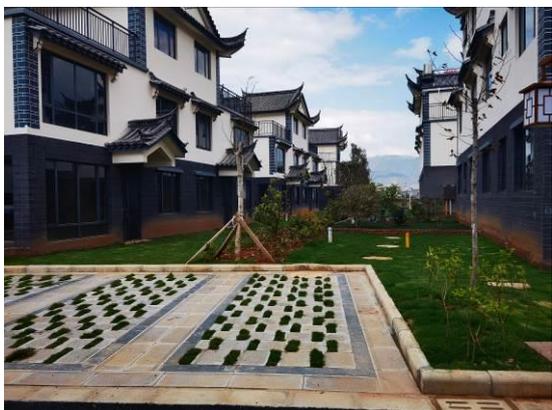
绿化工程区（2022年3月）

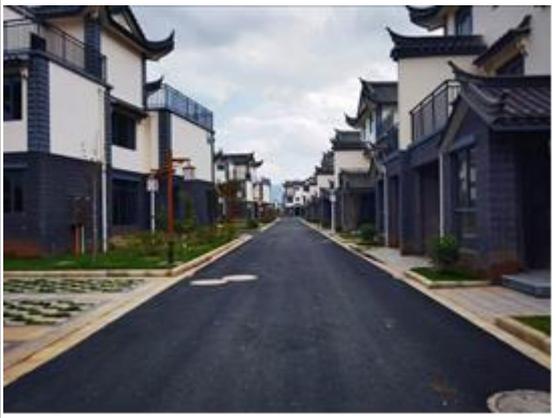
监测点	监测区域	观测时间	观测对象	
1#监测点	建构筑物区	2022年3月	扰动区域及周边区域情况

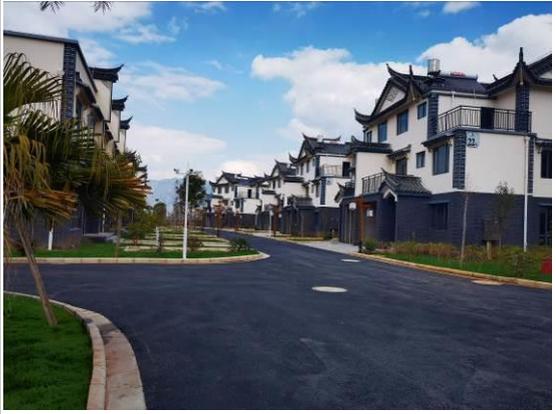
2#监测点	道路硬化区	2022年3月	扰动区域及周边区域情况

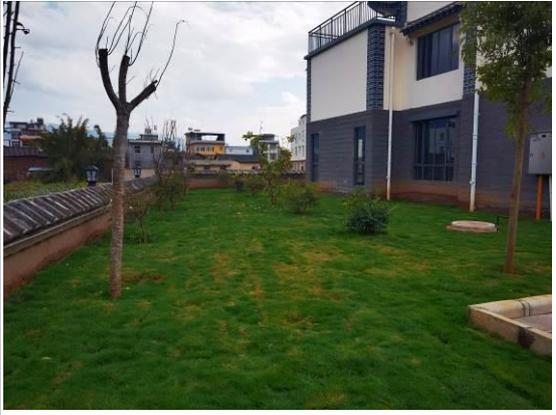
3#监测点	绿化工程区	2022年3月	植被长势、数量等,判断植被恢复情况、覆盖程度

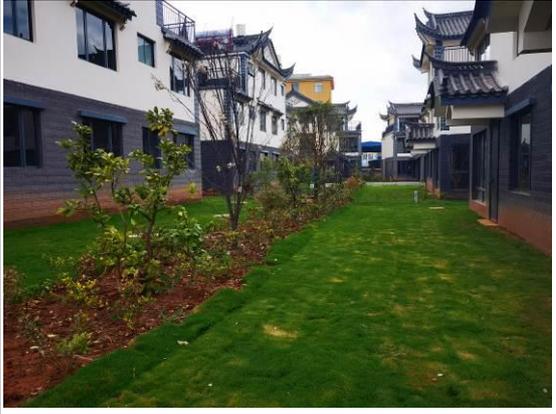
4#监测点	绿化工程区	2022年3月	植被长势、数量等,判断植被恢复情况、覆盖程度
