姚安县太平镇摆依村豹子箐石场 25 万吨/年普通
建筑用砂岩矿开采建设项目（基建期）

水土保持设施验收报告

建设单位：姚安县鸿安商贸有限公司

2023 年 10 月

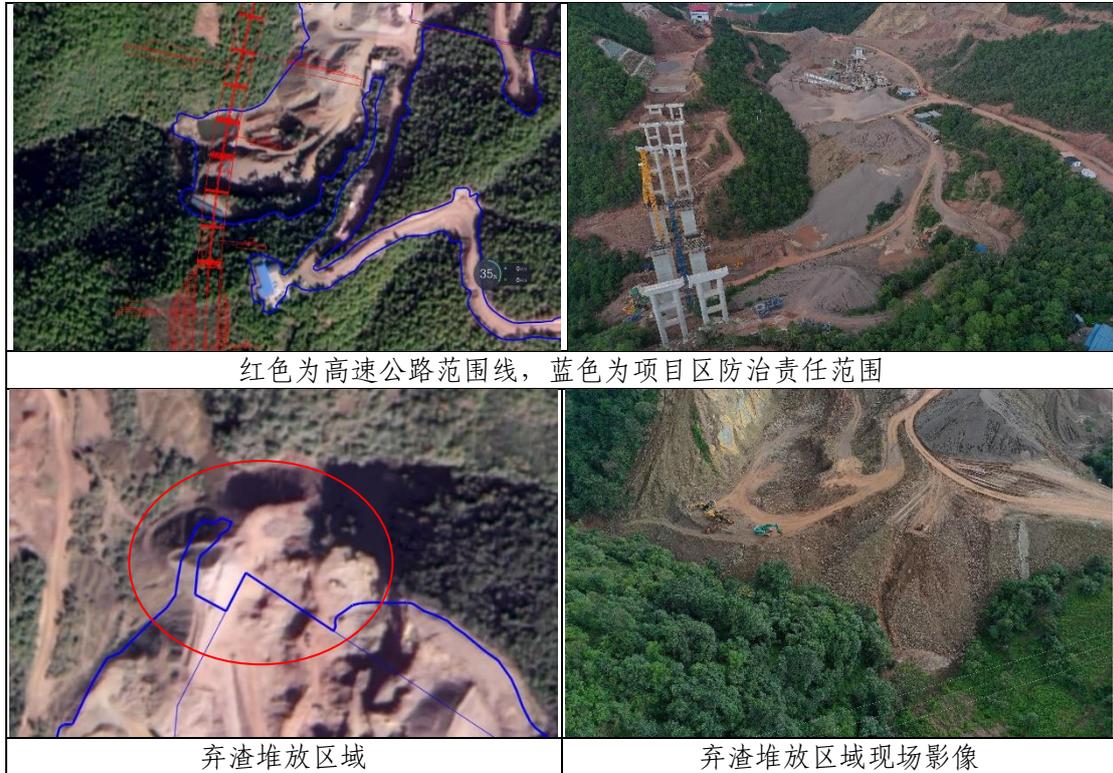
占用区域情况图

由于本项目已进入运行期，项目产生了弃渣，产生的弃渣堆存于项目工业场地以北，超出项目范围红线 17926 平方米；同时弃渣场及洗砂生产线位于姚南高速公路下路上，部门区域被姚南高速占用，占用区域水土流失防治责任归高速公路建设单位负责，现阶段水土流失防治责任范围应进行扣除，高速公路占用弃渣场面积为 2156.8m²，占用洗砂生产线 2509.5m²。新阶段水土流失防治责任范围见下表：
