# 姚安交通商业中心-润德佳荷项目 水土保持监理总结报告

建设单位：姚安润德房地产开发有限公司

监理单位：云南恒丰建设咨询管理有限公司

2022 年 3 月

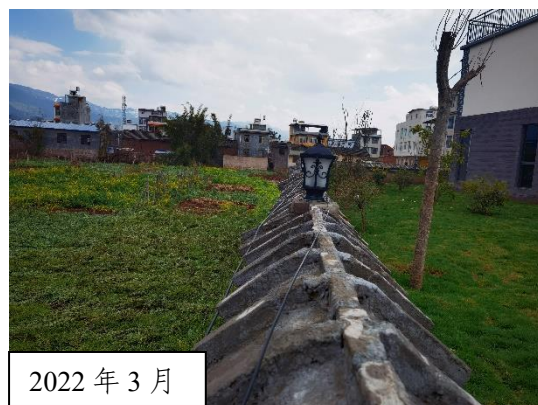
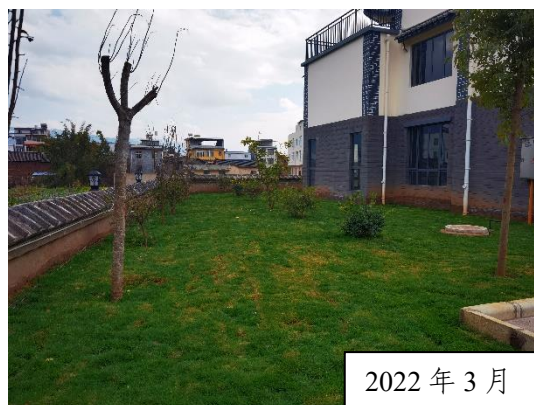
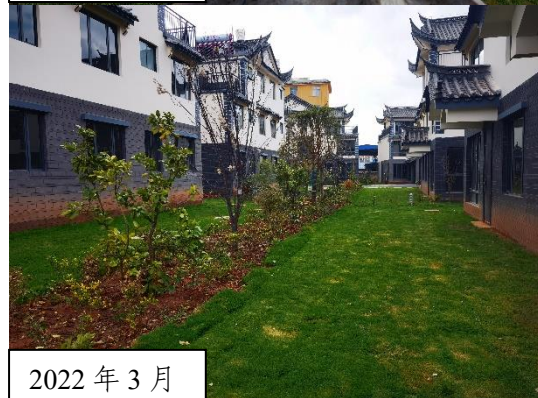
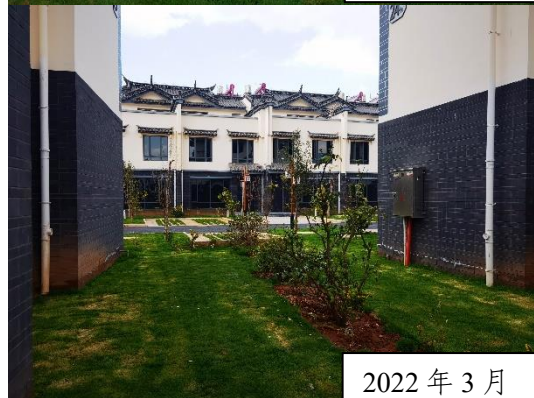
### 4.3.2 水土保持措施实施情况

本工程在实际建设过程中实际实施的水土保持措施有：

①工程措施：雨水管道 828m；

②植物措施：绿化工程 0.92hm<sup>2</sup>；

③临时措施：临时排水沟 1543m、临时沉砂池 4 个、车辆清洁池 1 个、临时无纺布覆盖 0.87hm<sup>2</sup>。
