# “姚安府” 建设项目 水土保持监理总结报告

建设单位：姚安楠盛置业有限公司

监理单位：云南万图建设咨询有限公司

2022 年 2 月

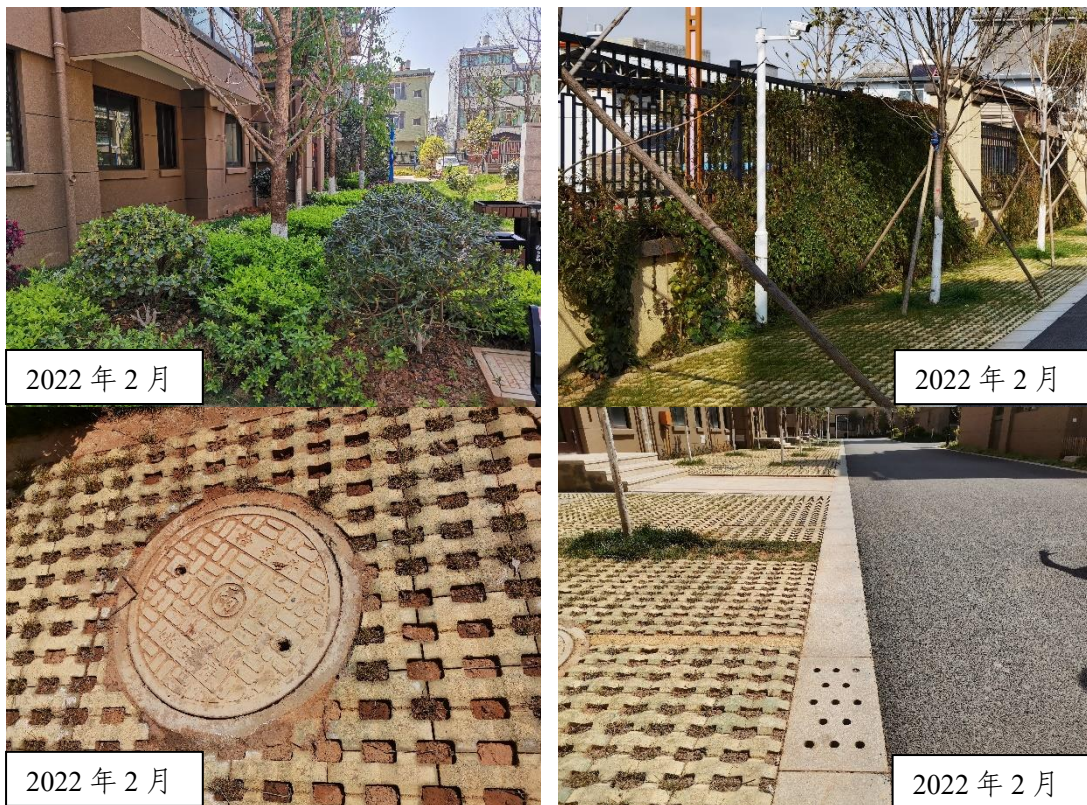
### 4.3.2 水土保持措施实施情况

①工程措施：雨水管 3443m、钢筋混凝土预制盖板排水沟 186m；

②植物措施：场地绿化 1.56hm<sup>2</sup>，项目区周围围墙栽植爬藤植物 400m；

③临时措施：1 条碎石带，铺垫碎石 8.90m<sup>3</sup>；临时土质排水沟 2350m，临时沉砂池 6 座、编织袋挡土墙 190m，撒草临时覆盖 0.32hm<sup>2</sup>。
